Rapportage thermografische opname

PULSAR ENERGIE ADVIES

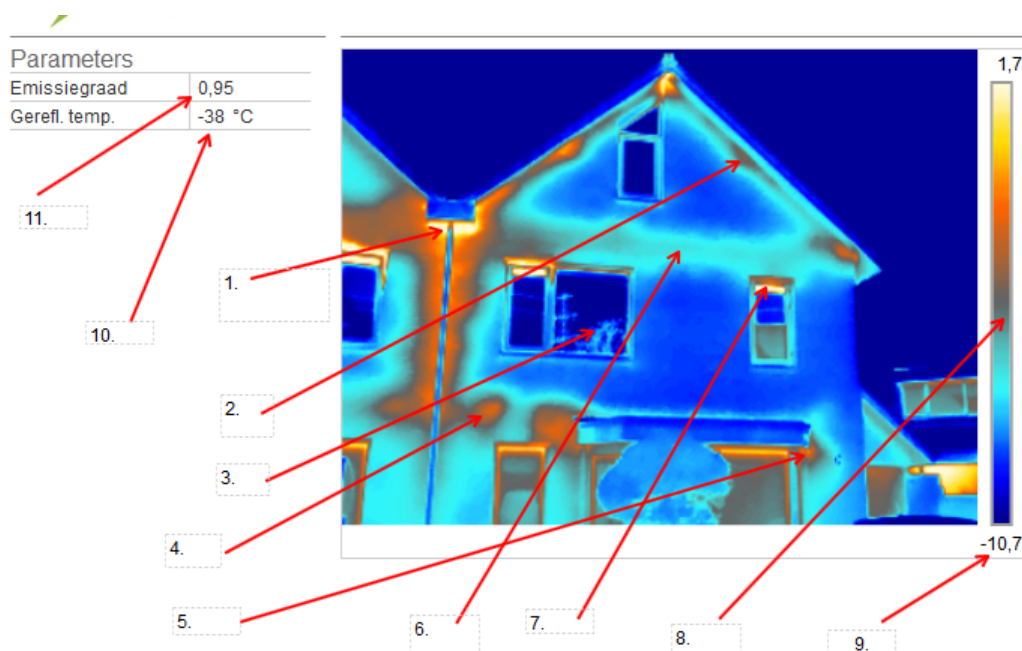
1. Veel voorkomende warmteverlies bij woning scheidende wand. Dit verlies ontstaat doordat de spouwmuur tussen beide woningen niet geïsoleerd is.
2. Warmte ophoping. Dit ontstaat veelal in hoeken en onder overstekken.

3. Reflectie van achtergrond straling. Het raam lijkt beduidend kouder, echter is dit het gevolg van reflecterende achtergrondstraling van de hemel en de omgeving waaronder een hoogspanningsmast.

4. Mogelijk isolatie lek. Een hotspot midden op de gevel duidt mogelijk op een isolatie lek.
5. Warmteverlies mogelijk het gevolg van vochtophoping of foutieve afwerking.

6. Koudebrug als gevolg een verdiepingsvloer die mogelijk dieper in de spouw ligt.
7. Openstaand of niet goed afgesloten luchtrooster.
8. Temperatuur schaal.

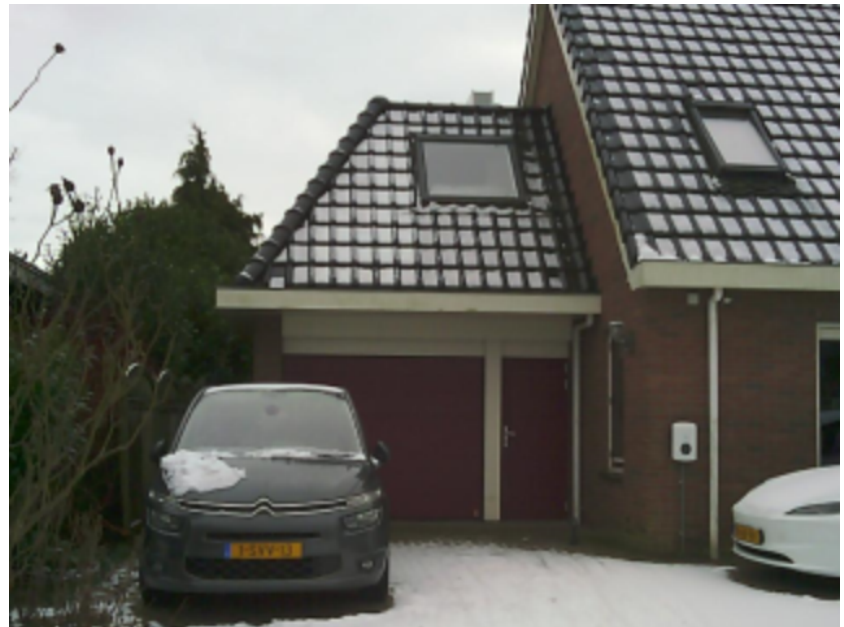
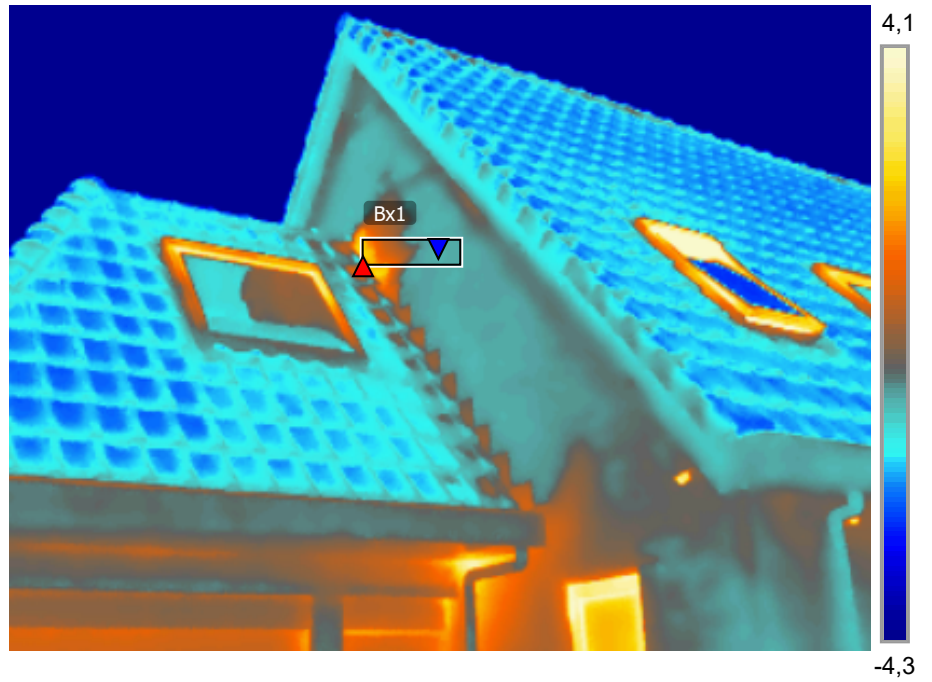
FLIR5045.jpg

Bx1	Max	2,3 °C
	Min	-0,9 °C
	Average	0,0 °C

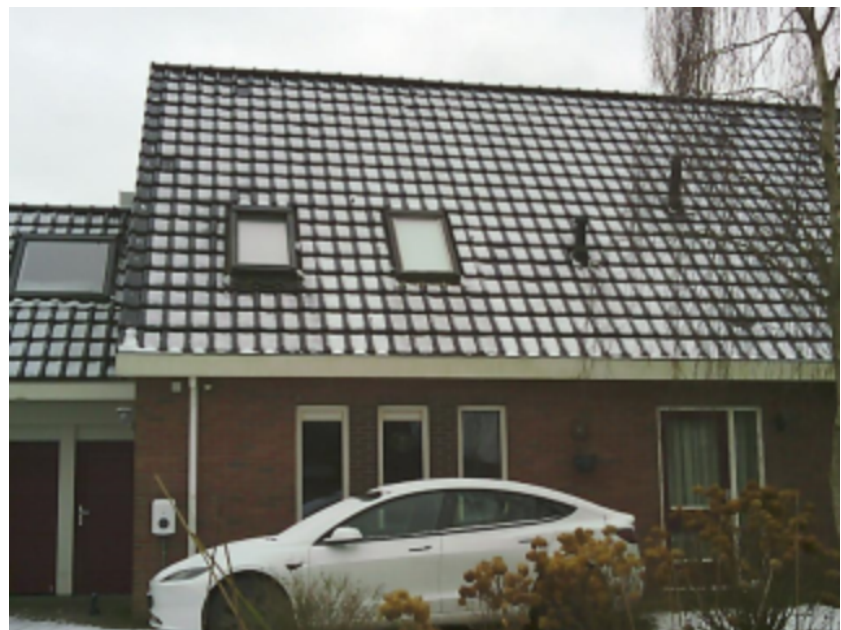
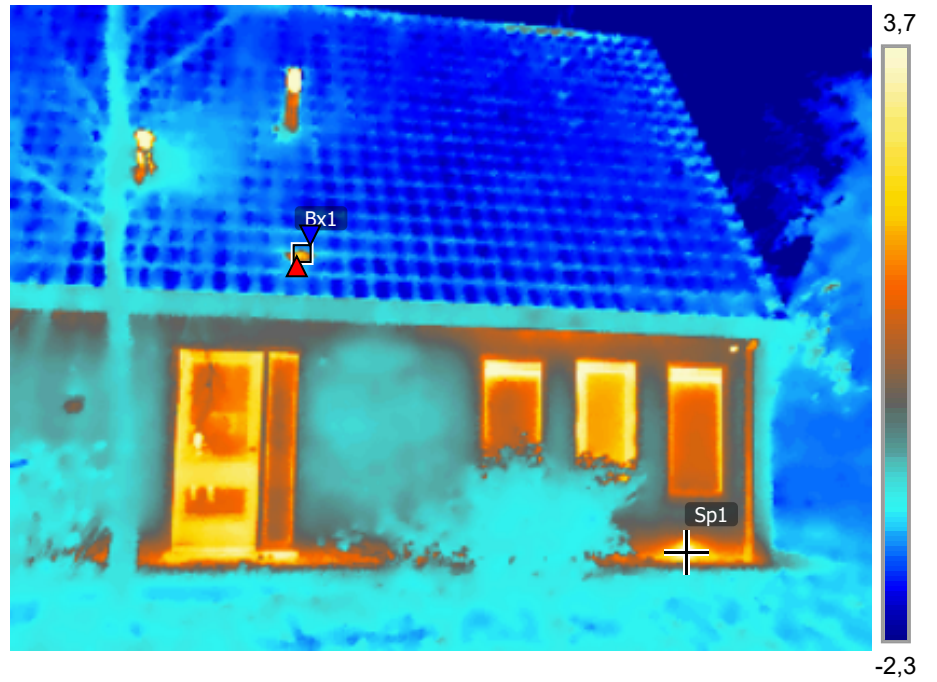
FLIR5047.jpg

Bx1	Max	2,7 °C
	Min	-1,5 °C
	Average	0,3 °C
Sp1		4,5 °C
