# Rapportage thermografische opname

**PULSAR ENERGIE ADVIES**

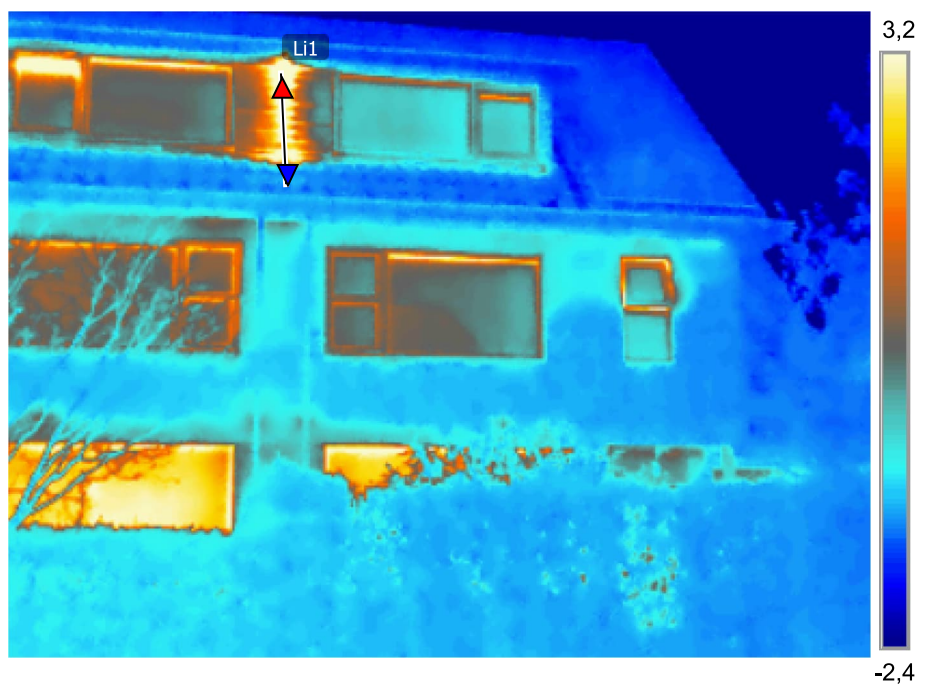
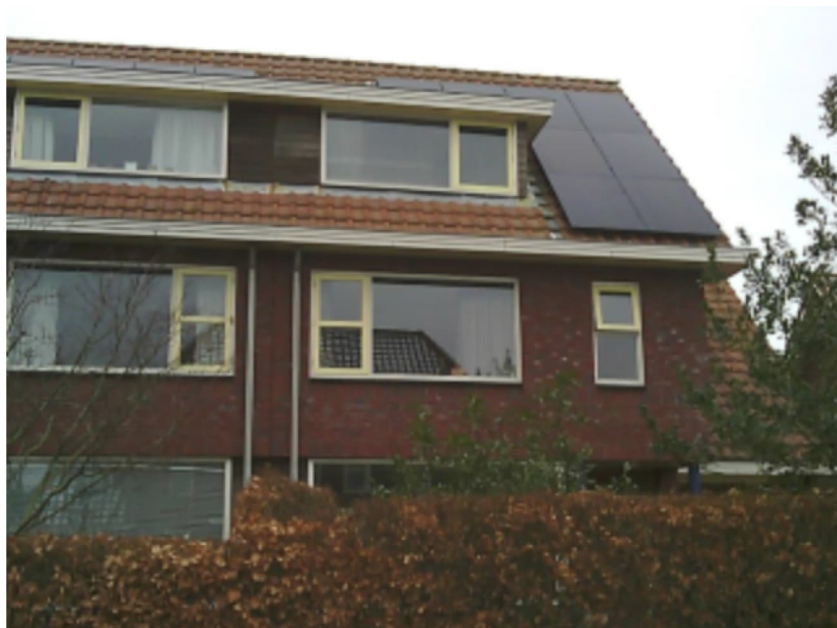
FLIR5066.jpg

| Pagina | Adres | spotnummer | Opmerkingen |
|---|---|---|---|
| 2 | | Bx1 | Warmtelek. Mogelijk gebrek in de isolatie. |

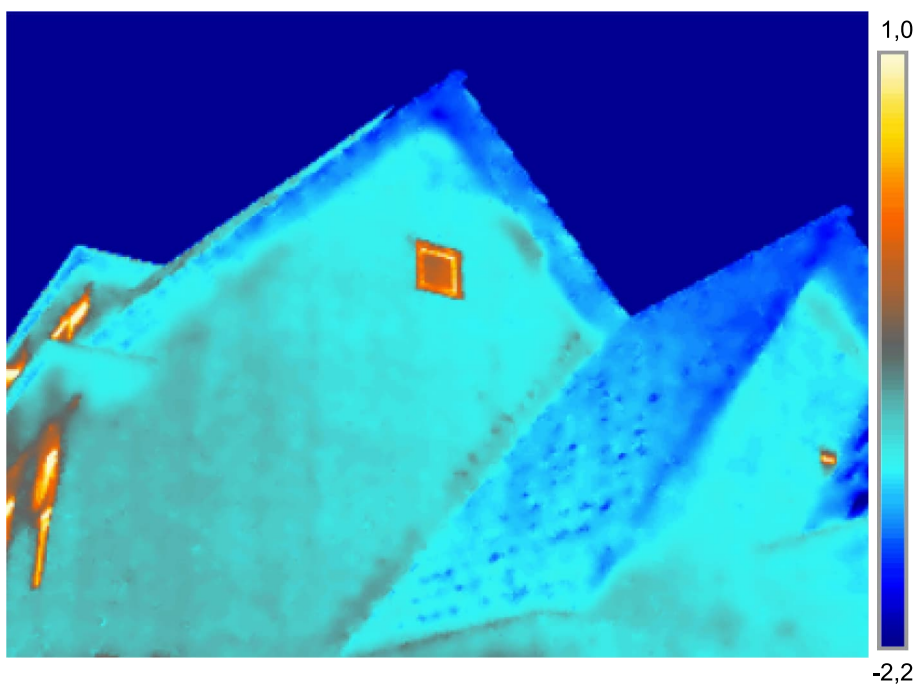
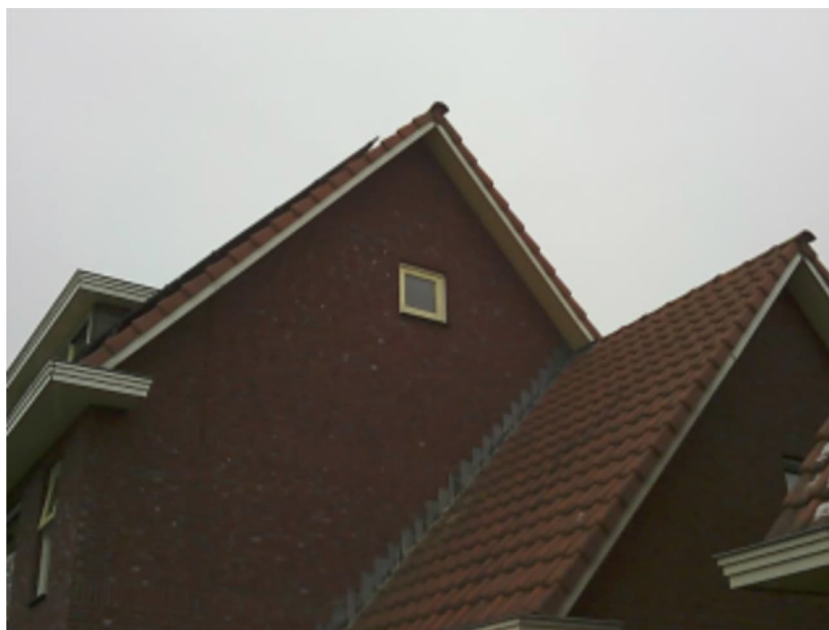
FLIR5070.jpg

| Pagina | Adres | spotnummer | Opmerkingen |
|---|---|---|---|
| 4 | | Bx1 | Warmtelek. Mogelijk gebrek in de isolatie. |
| 4 | | Sp1 | Ventilatiooster verliest relatief veel warmte. Mogelijk gevolg van onvoldoende geïsoleerde vloer. |

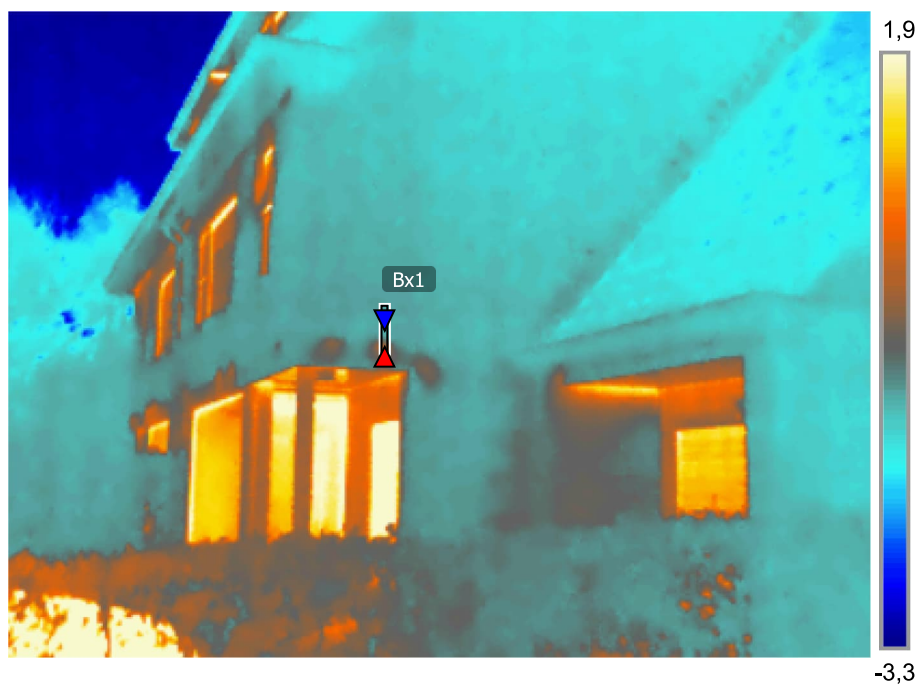
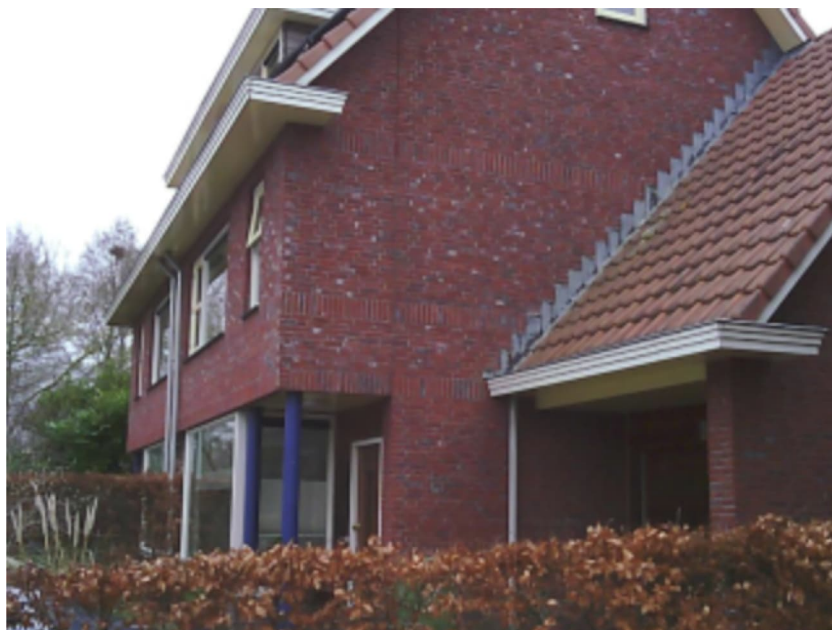
FLIR5071.jpg

| Pagina | Adres | spotnummer | Opmerkingen |
|---|---|---|---|
| 5 | | Sp1 | Onderdorpel veroorzaakt een koudebrug |
