# Rapportage thermografische opname

**PULSAR ENERGIE ADVIES**

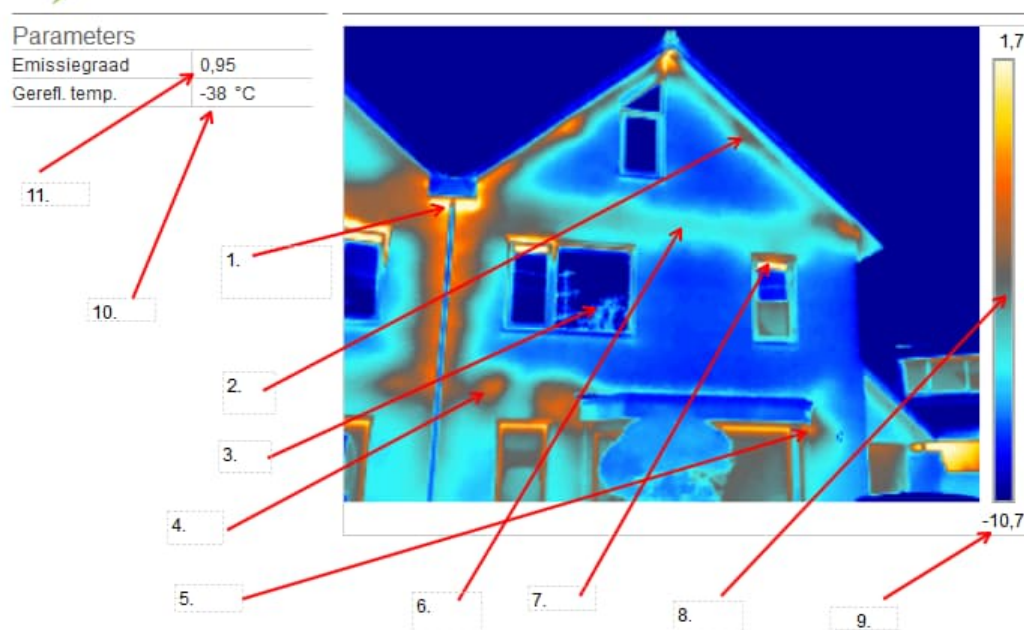
1. Veel voorkomende warmteverlies bij woning scheidende wand. Dit verlies ontstaat doordat de spouwmuur tussen beide woningen niet geïsoleerd is.
2. Warmte ophoping. Dit ontstaat veelal in hoeken en onder overstekken.

3. Reflectie van achtergrond straling. Het raam lijkt beduidend kouder, echter is dit het gevolg van reflecterende achtergrondstraling van de hemel en de omgeving waaronder een hoogspanningsmast.

4. Mogelijk isolatie lek. Een hotspot midden op de gevel duidt mogelijk op een isolatie lek.
5. Warmteverlies mogelijk het gevolg van vocht ophoping of foutieve afwerking.

6. Koudebrug als gevolg een verdiepingsvloer die mogelijk dieper in de spouw ligt.
7. Openstaand of niet goed afgesloten luchtrooster.
8. Temperatuurschaal.

9. Schijnbare temperatuur in graden Celsius.
10. Gereflecteerde achtergrondtemperatuur. Bij helder weer ligt dit veelal rond de -40 graden Celsius.
11. De emissiegraad zegt iets over hoe goed een materiaal straling opneemt en uitstraalt en is van grote invloed op de meting. Bij bakstenen en glas ligt dit rond de 0,95. Bij sterk glimmende materialen ligt de emissiegraad veelal lager.
