De BVP subwerkgroep isolatie heeft gekeken naar mogelijkheden om energie besparingen te realiseren dmv (extra) isolatie.

Nadat een eerste test met warmtebeelden bij 3 huizen had opgeleverd dat na-isolatie bij de meeste huizen waarschijnlijk niet nodig is, is een vergelijkende test uitgevoerd tussen 2 identieke huizen (type **Camphuyzen**).

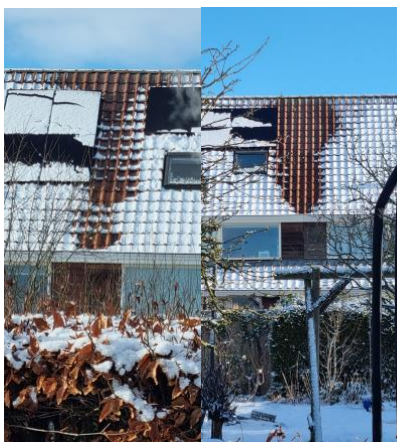
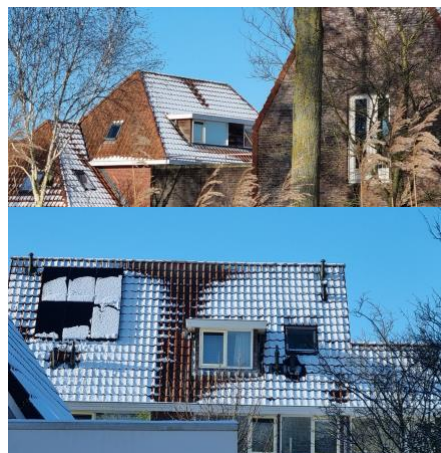
Uit de warmtebeelden en foto's van besneeuwde daken bleek verder dat bij de 2-onder-1-kap woningen bij de woningscheidende tussenspouw nogal wat warmte verlies optrad gezien de sneeuwvrije dakpannen precies boven de tussenspouw.

We zijn nog aan het onderzoeken wat de beste manier is om de schoorsteenwerking van de tussenspouw te reduceren.
