# Rapportage thermografische opname

**PULSAR ENERGIE ADVIES**

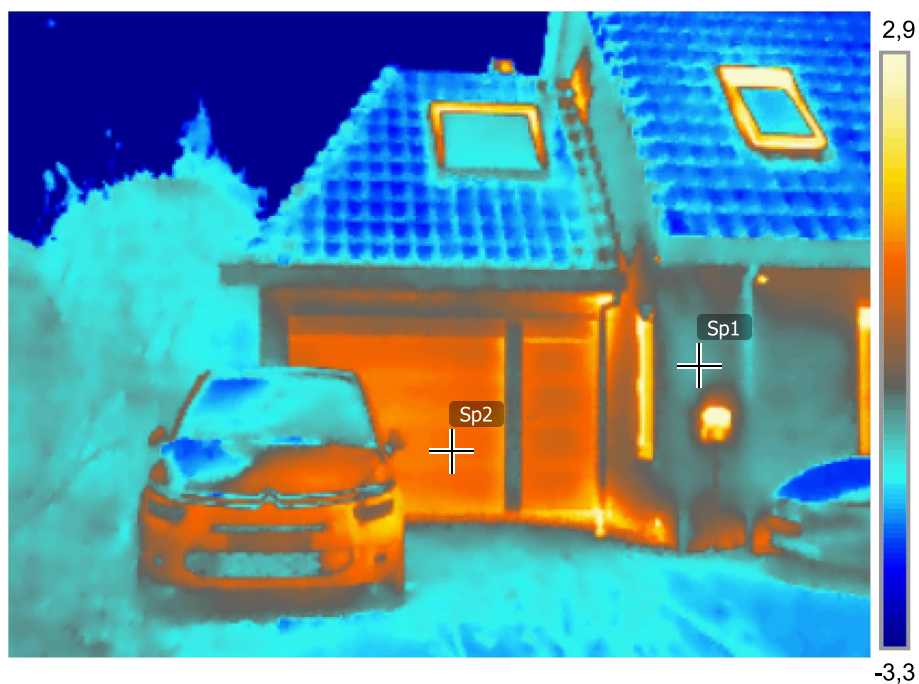
| Pagina | Adres | spotnummer | Opmerkingen |
|---|---|---|---|
| 1 | Kuifeend 4 | Sp2 | Garagedeur verlies relatief veel warmte |

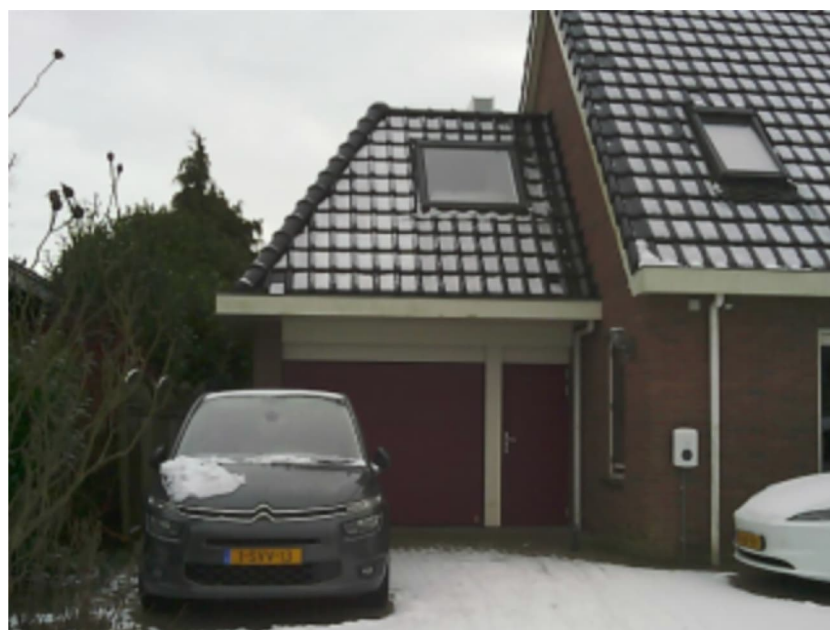
FLIR5045.jpg

| Pagina | Adres | spotnummer | Opmerkingen |
|---|---|---|---|
| 2 | | Bx1 | Warmtelek. Mogelijk gebrek in de isolatie. |

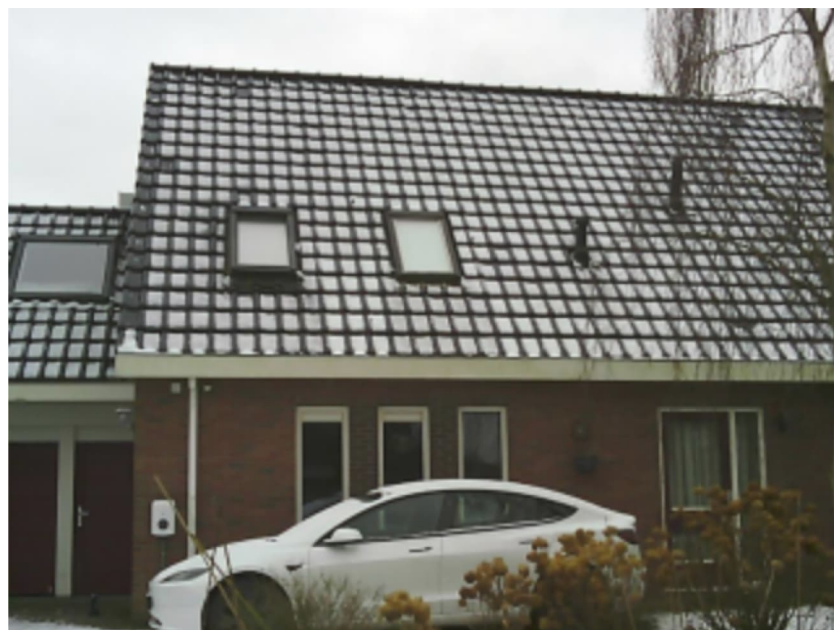
FLIR5047.jpg

| Pagina | Adres | spotnummer | Opmerkingen |
|---|---|---|---|
| 4 | | Bx1 | Warmtelek. Mogelijk gebrek in de isolatie. |
| 4 | | Sp1 | Ventilatiooster verliest relatief veel warmte. Mogelijk gevolg van onvoldoende geïsoleerde vloer. |

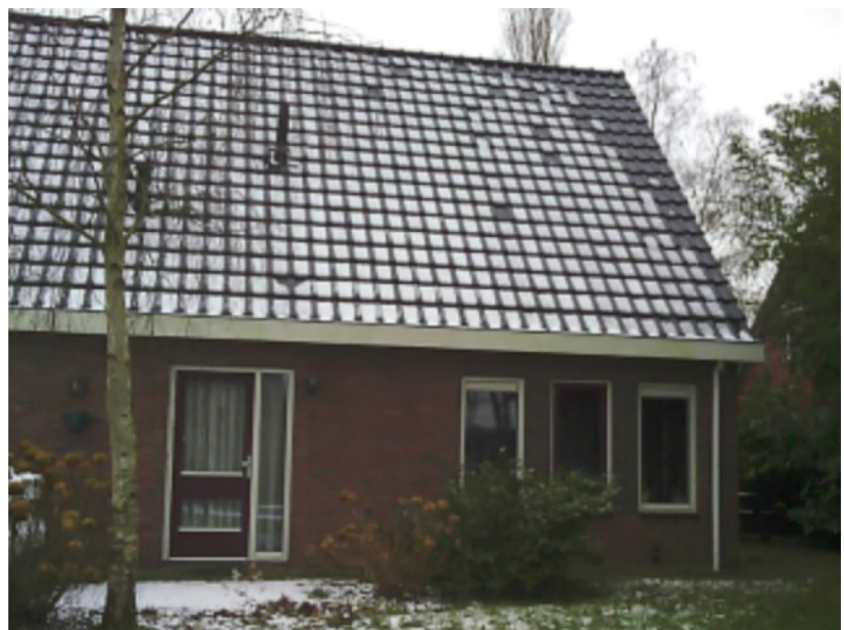
FLIR5048.jpg

| Pagina | Adres | spotnummer | Opmerkingen |
|---|---|---|---|
| 5 | | Sp1 | Onderdorpel veroorzaakt een koudebrug |
